دراسات فى
علاج وصيانة
الأخشاب الجافة

علاج وترميم
مجموعة التماثيل الخشبية التى عثر عليها بمصطبة "كاعبر"

تأليف
د. نادية لقمة

وزارة الثقافة
المجلس الأعلى للآثار

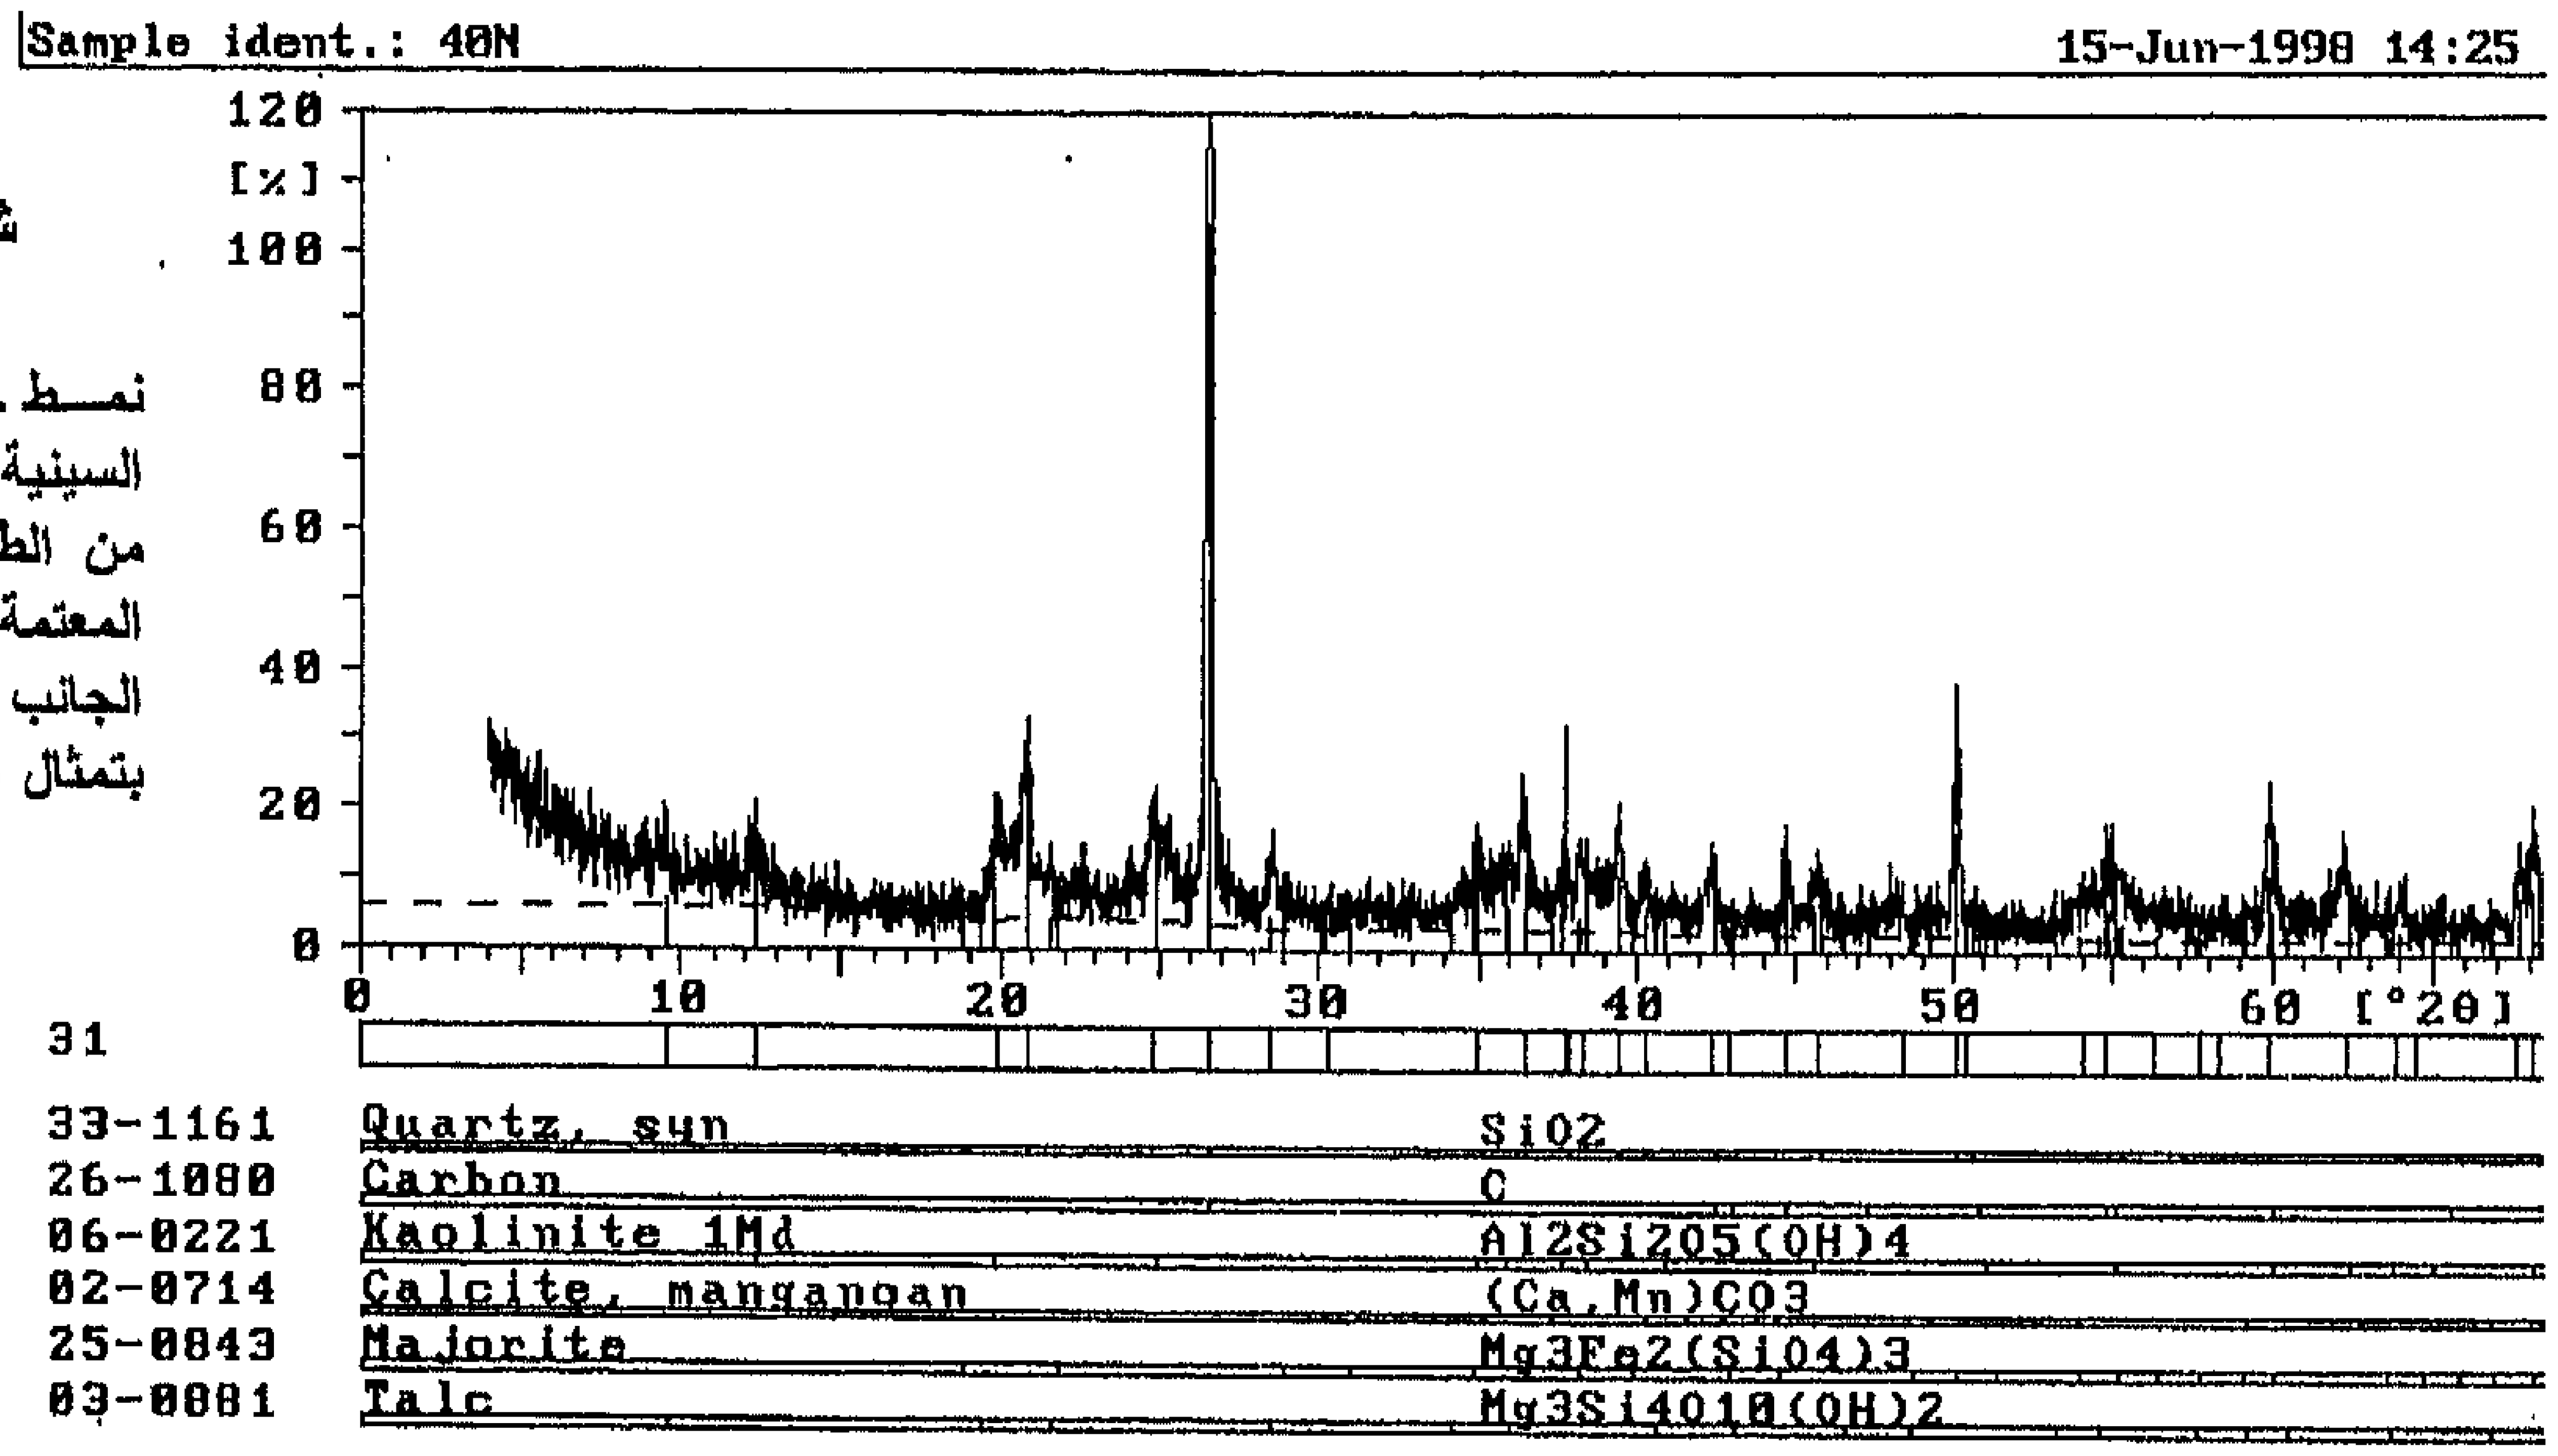
شكل(٣٧)

من الطبقة السطحية المعتمة التى توجد على سطح الجانب الأيمن للصدرية وقد وجد أنها تحتوى على الكوارتز ثم الكاولينيت بصورة رئيسية مع نسب قليلة من التلك والكربون .

نمط حيود الأشعة السينية للعينة المأخوذة من الطبقة البيضاء المعتمة الموجودة على الجانب الأيمن للصدرية بتمثال السيدة.

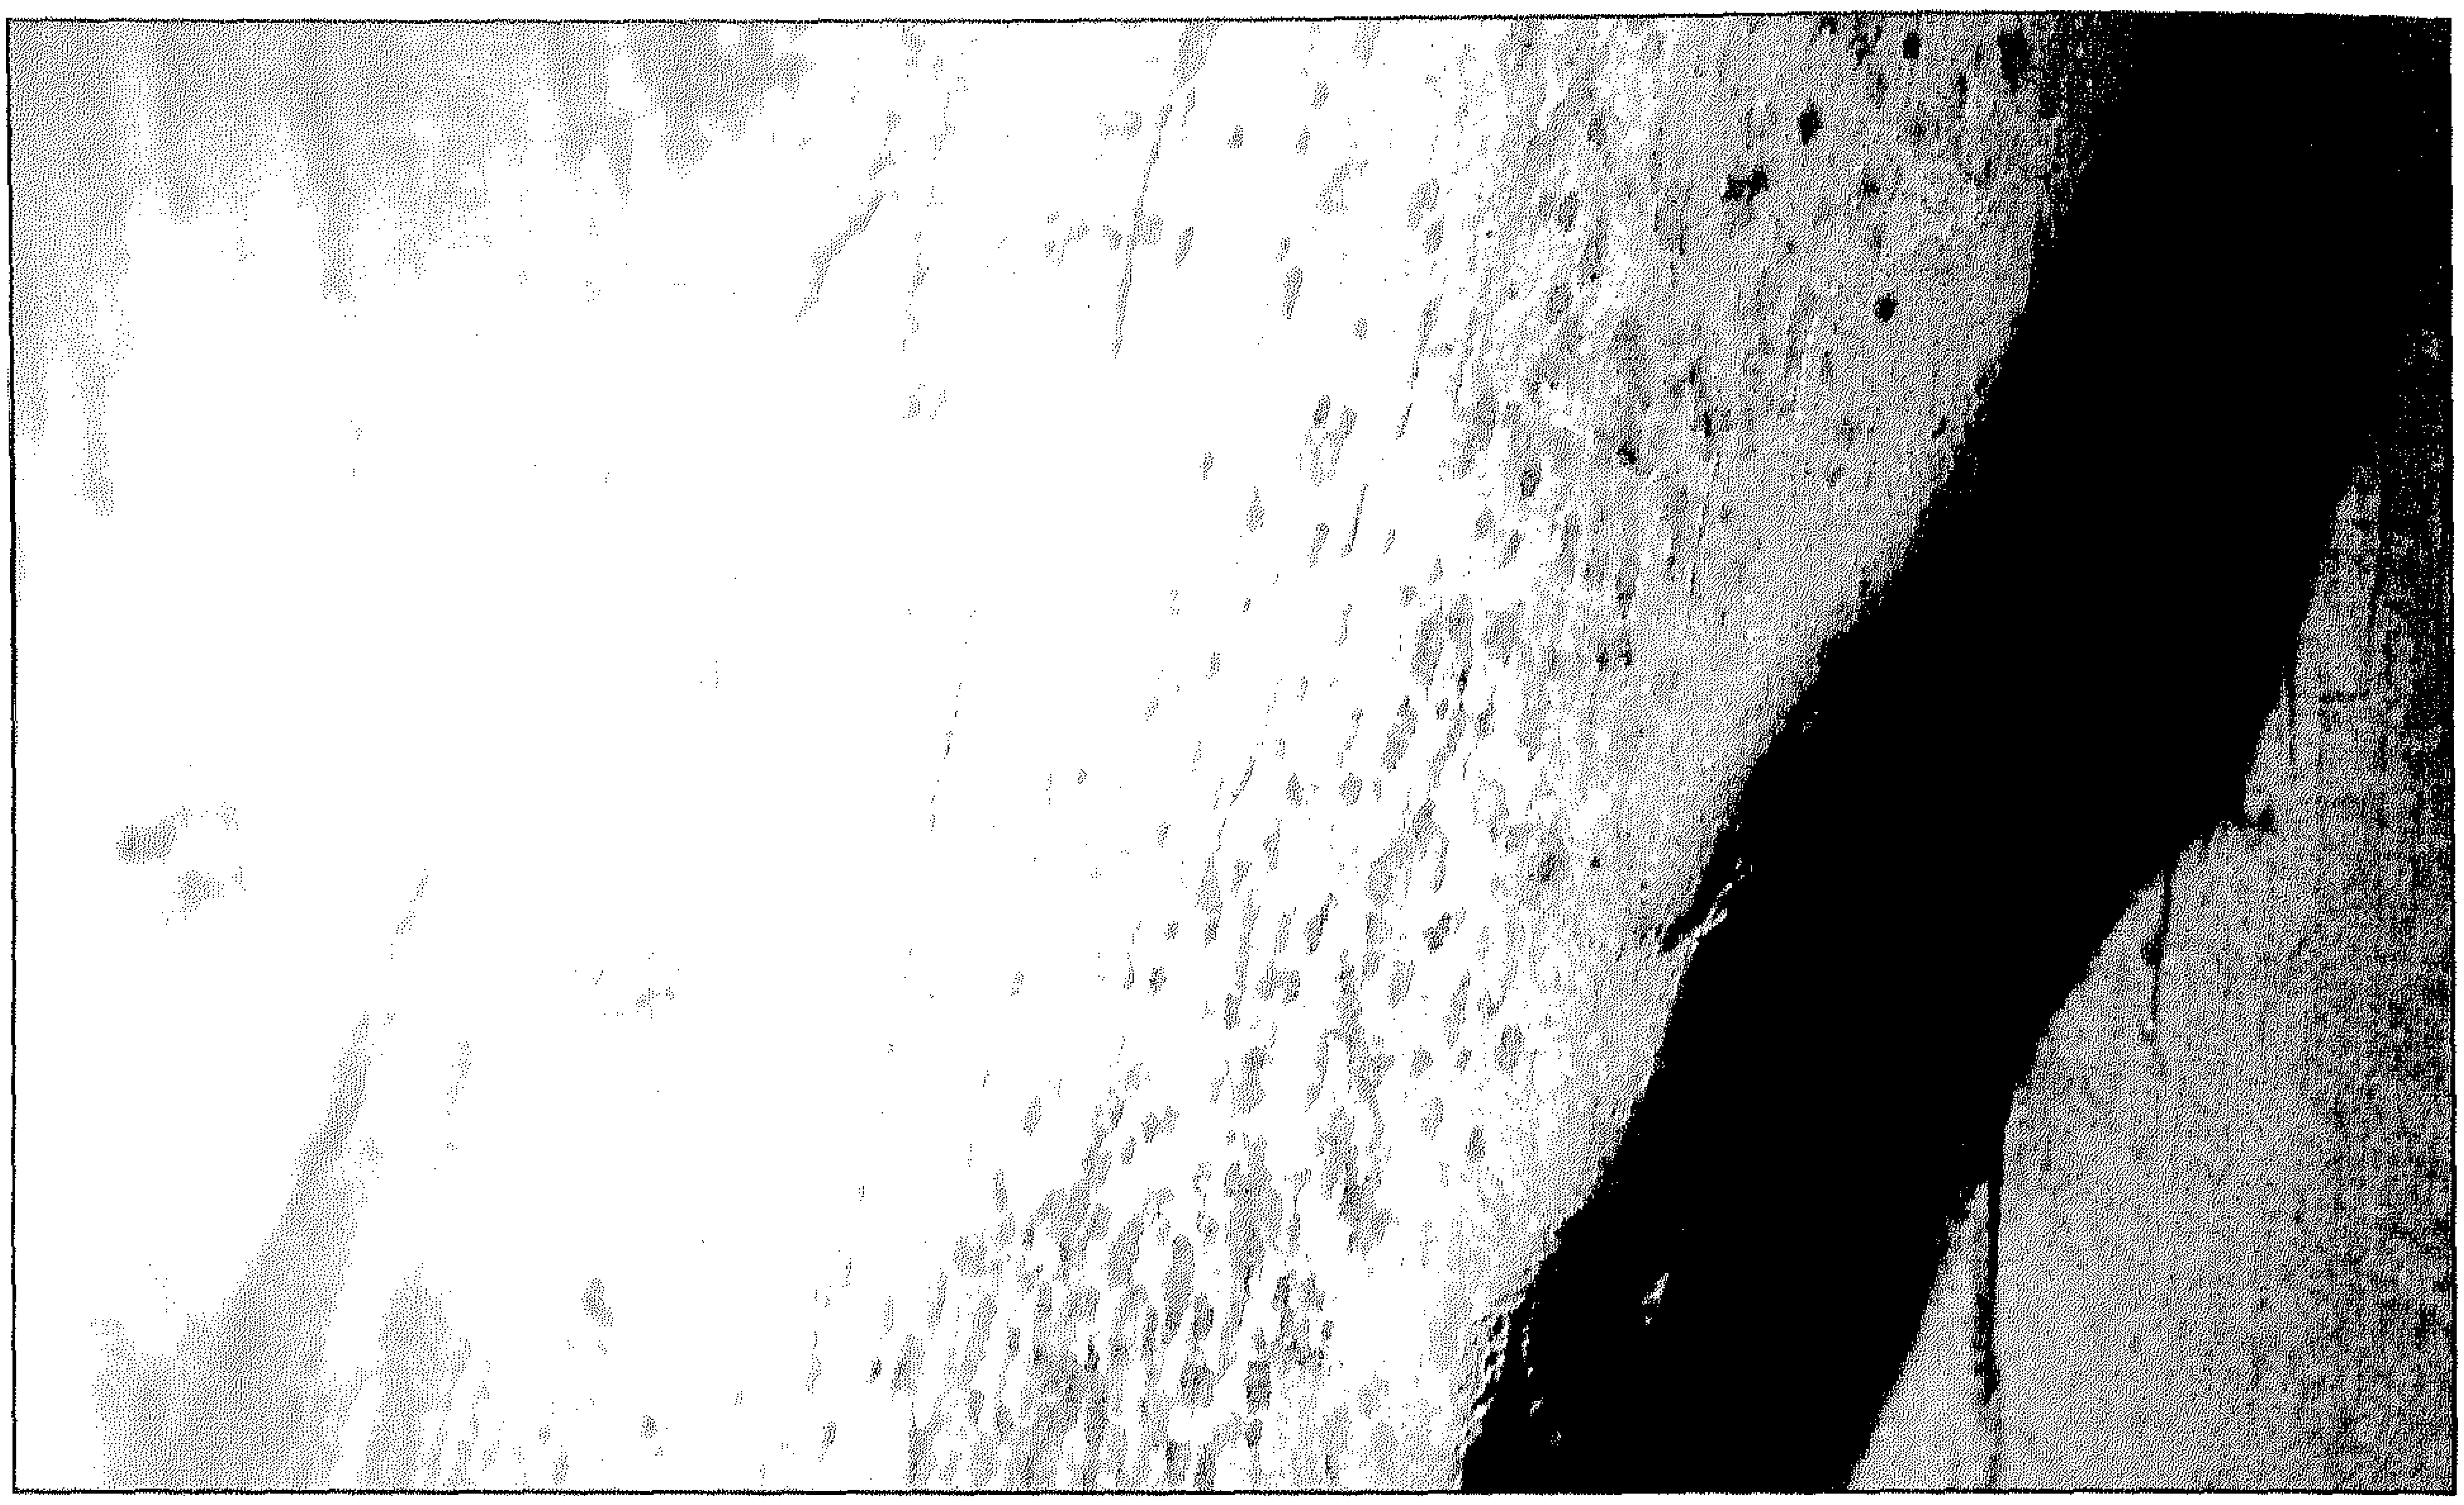
صورة رقم (١١)

توضح جزء من البقع ذات اللون القاتم التى تنتشر على سطح الخشب .

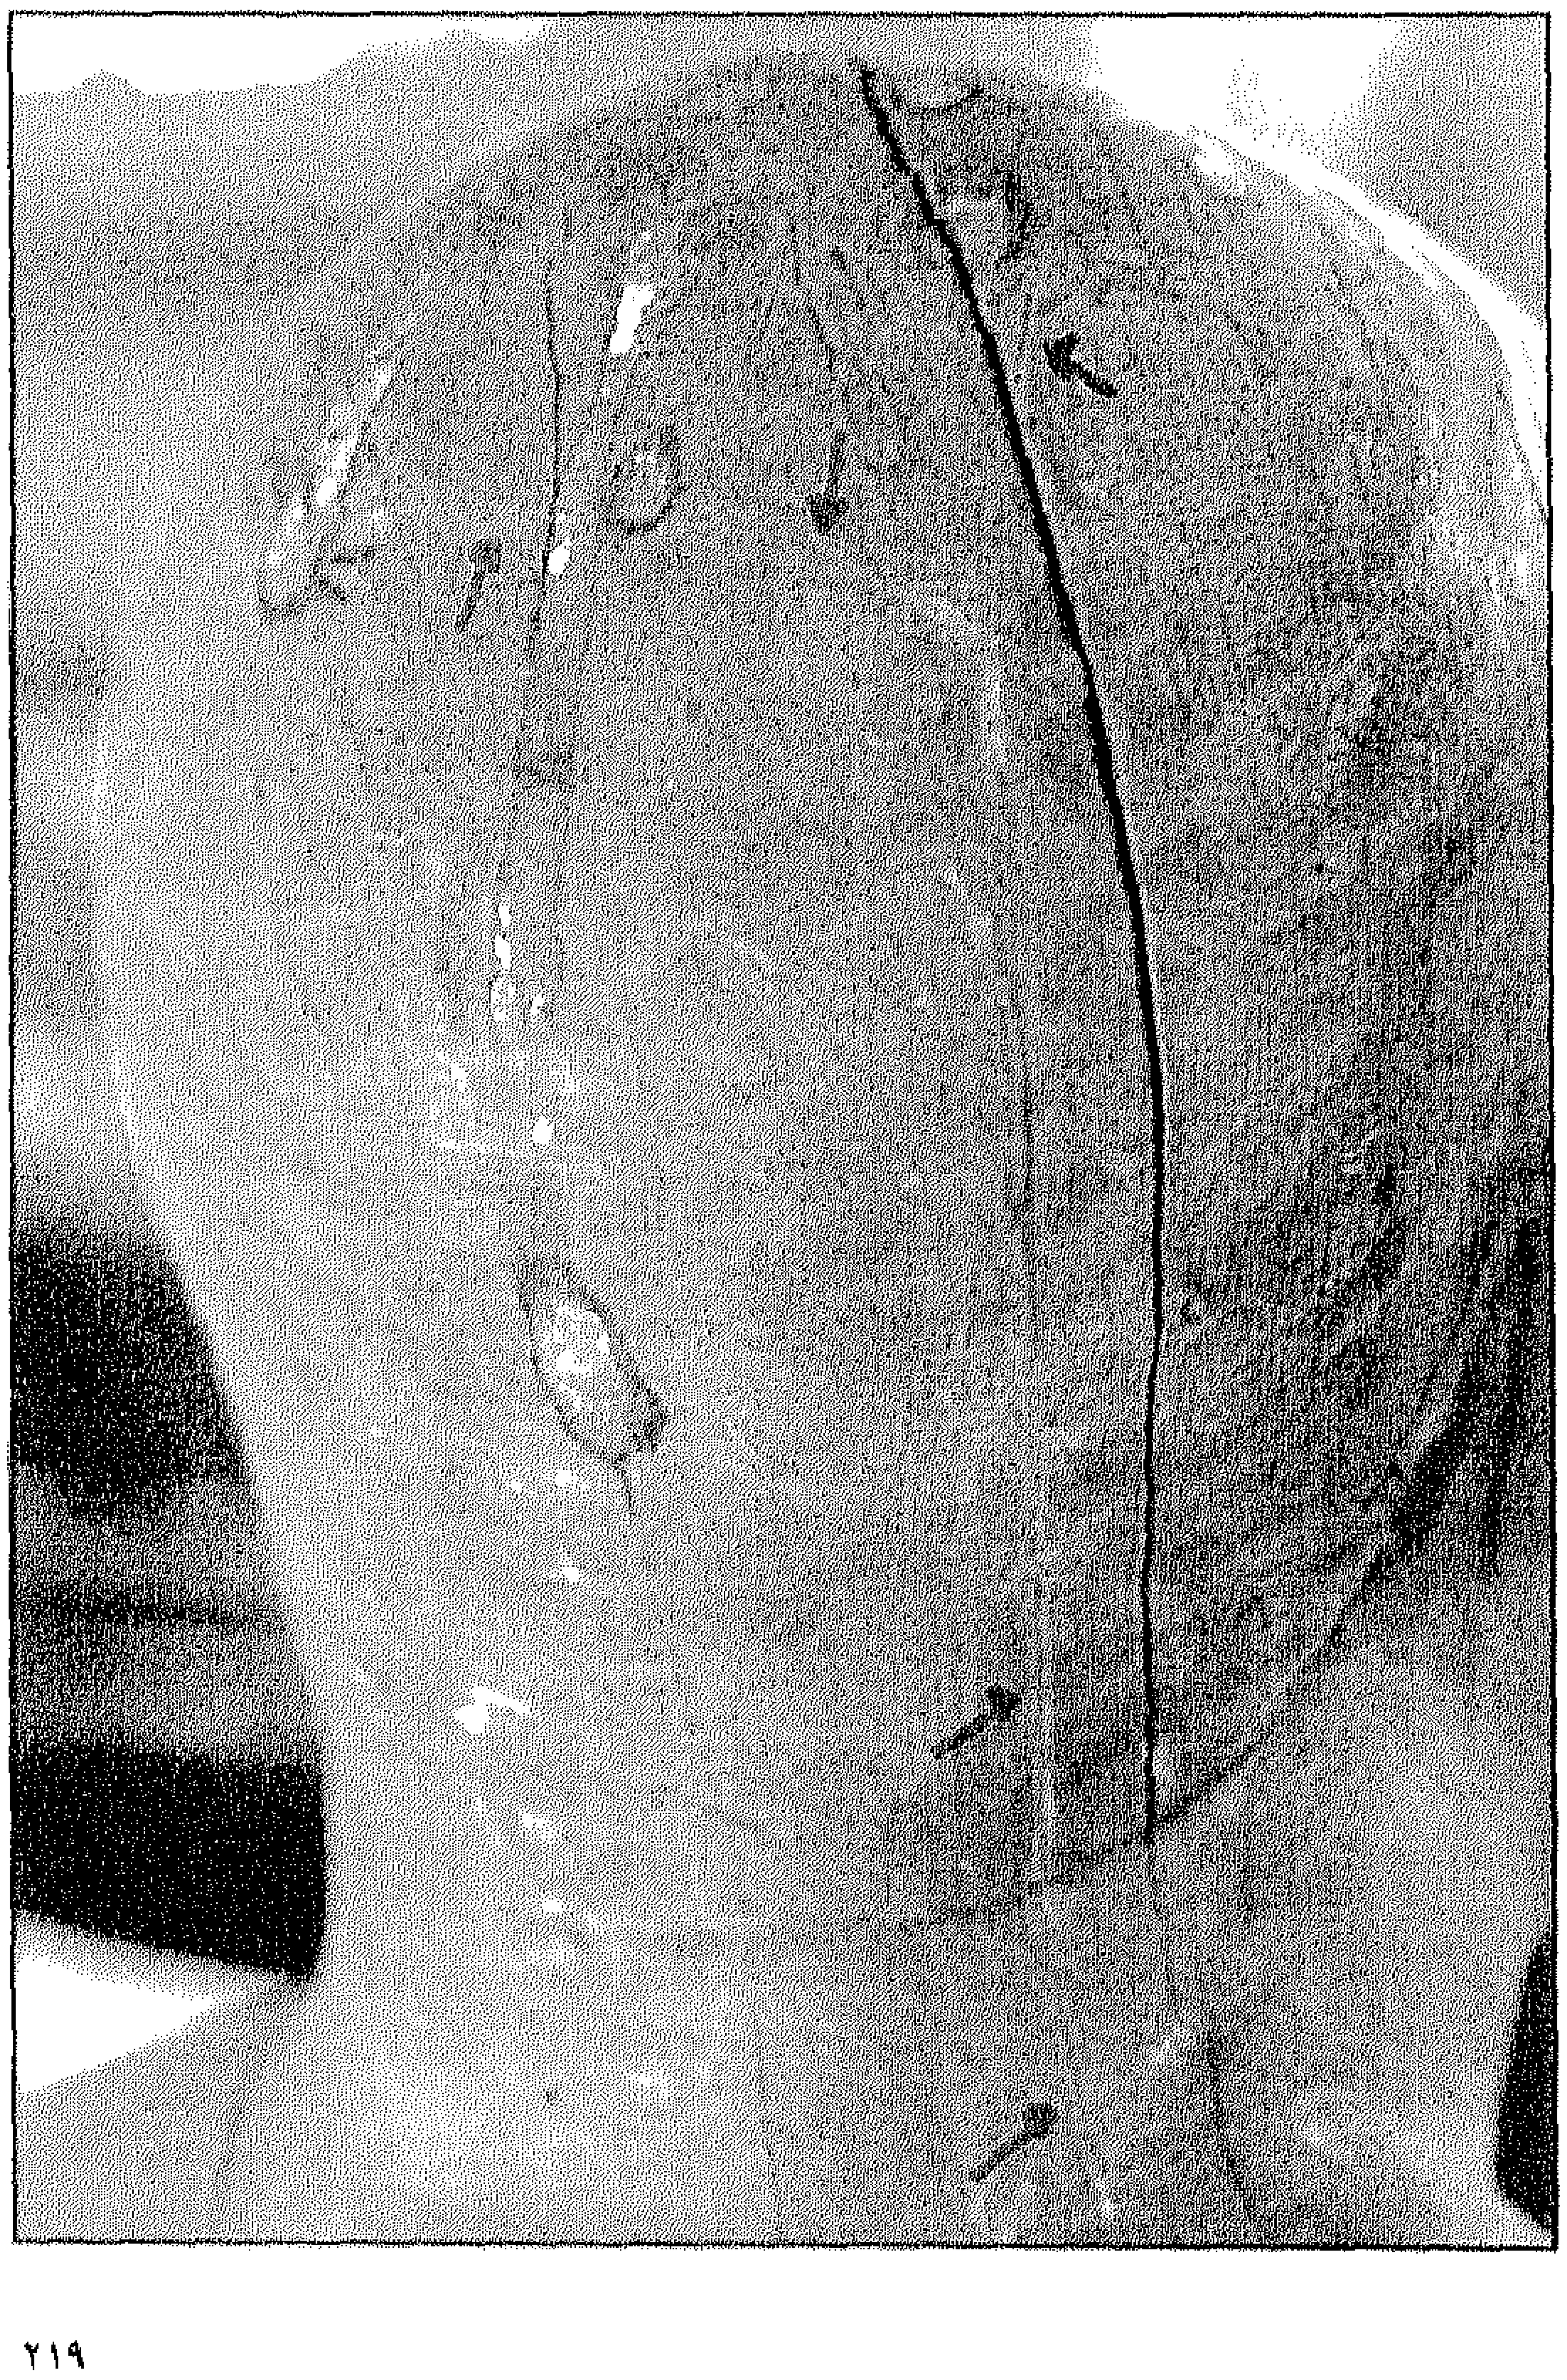
صورة رقم (١٢)

توضح فضلات الطيور التى توجد على شعر تمثال «كاعبر» من الخلف، ويظهر واضحا بعض الخطوط الدقيقة الغائرة المنتشرة بالتمثال .

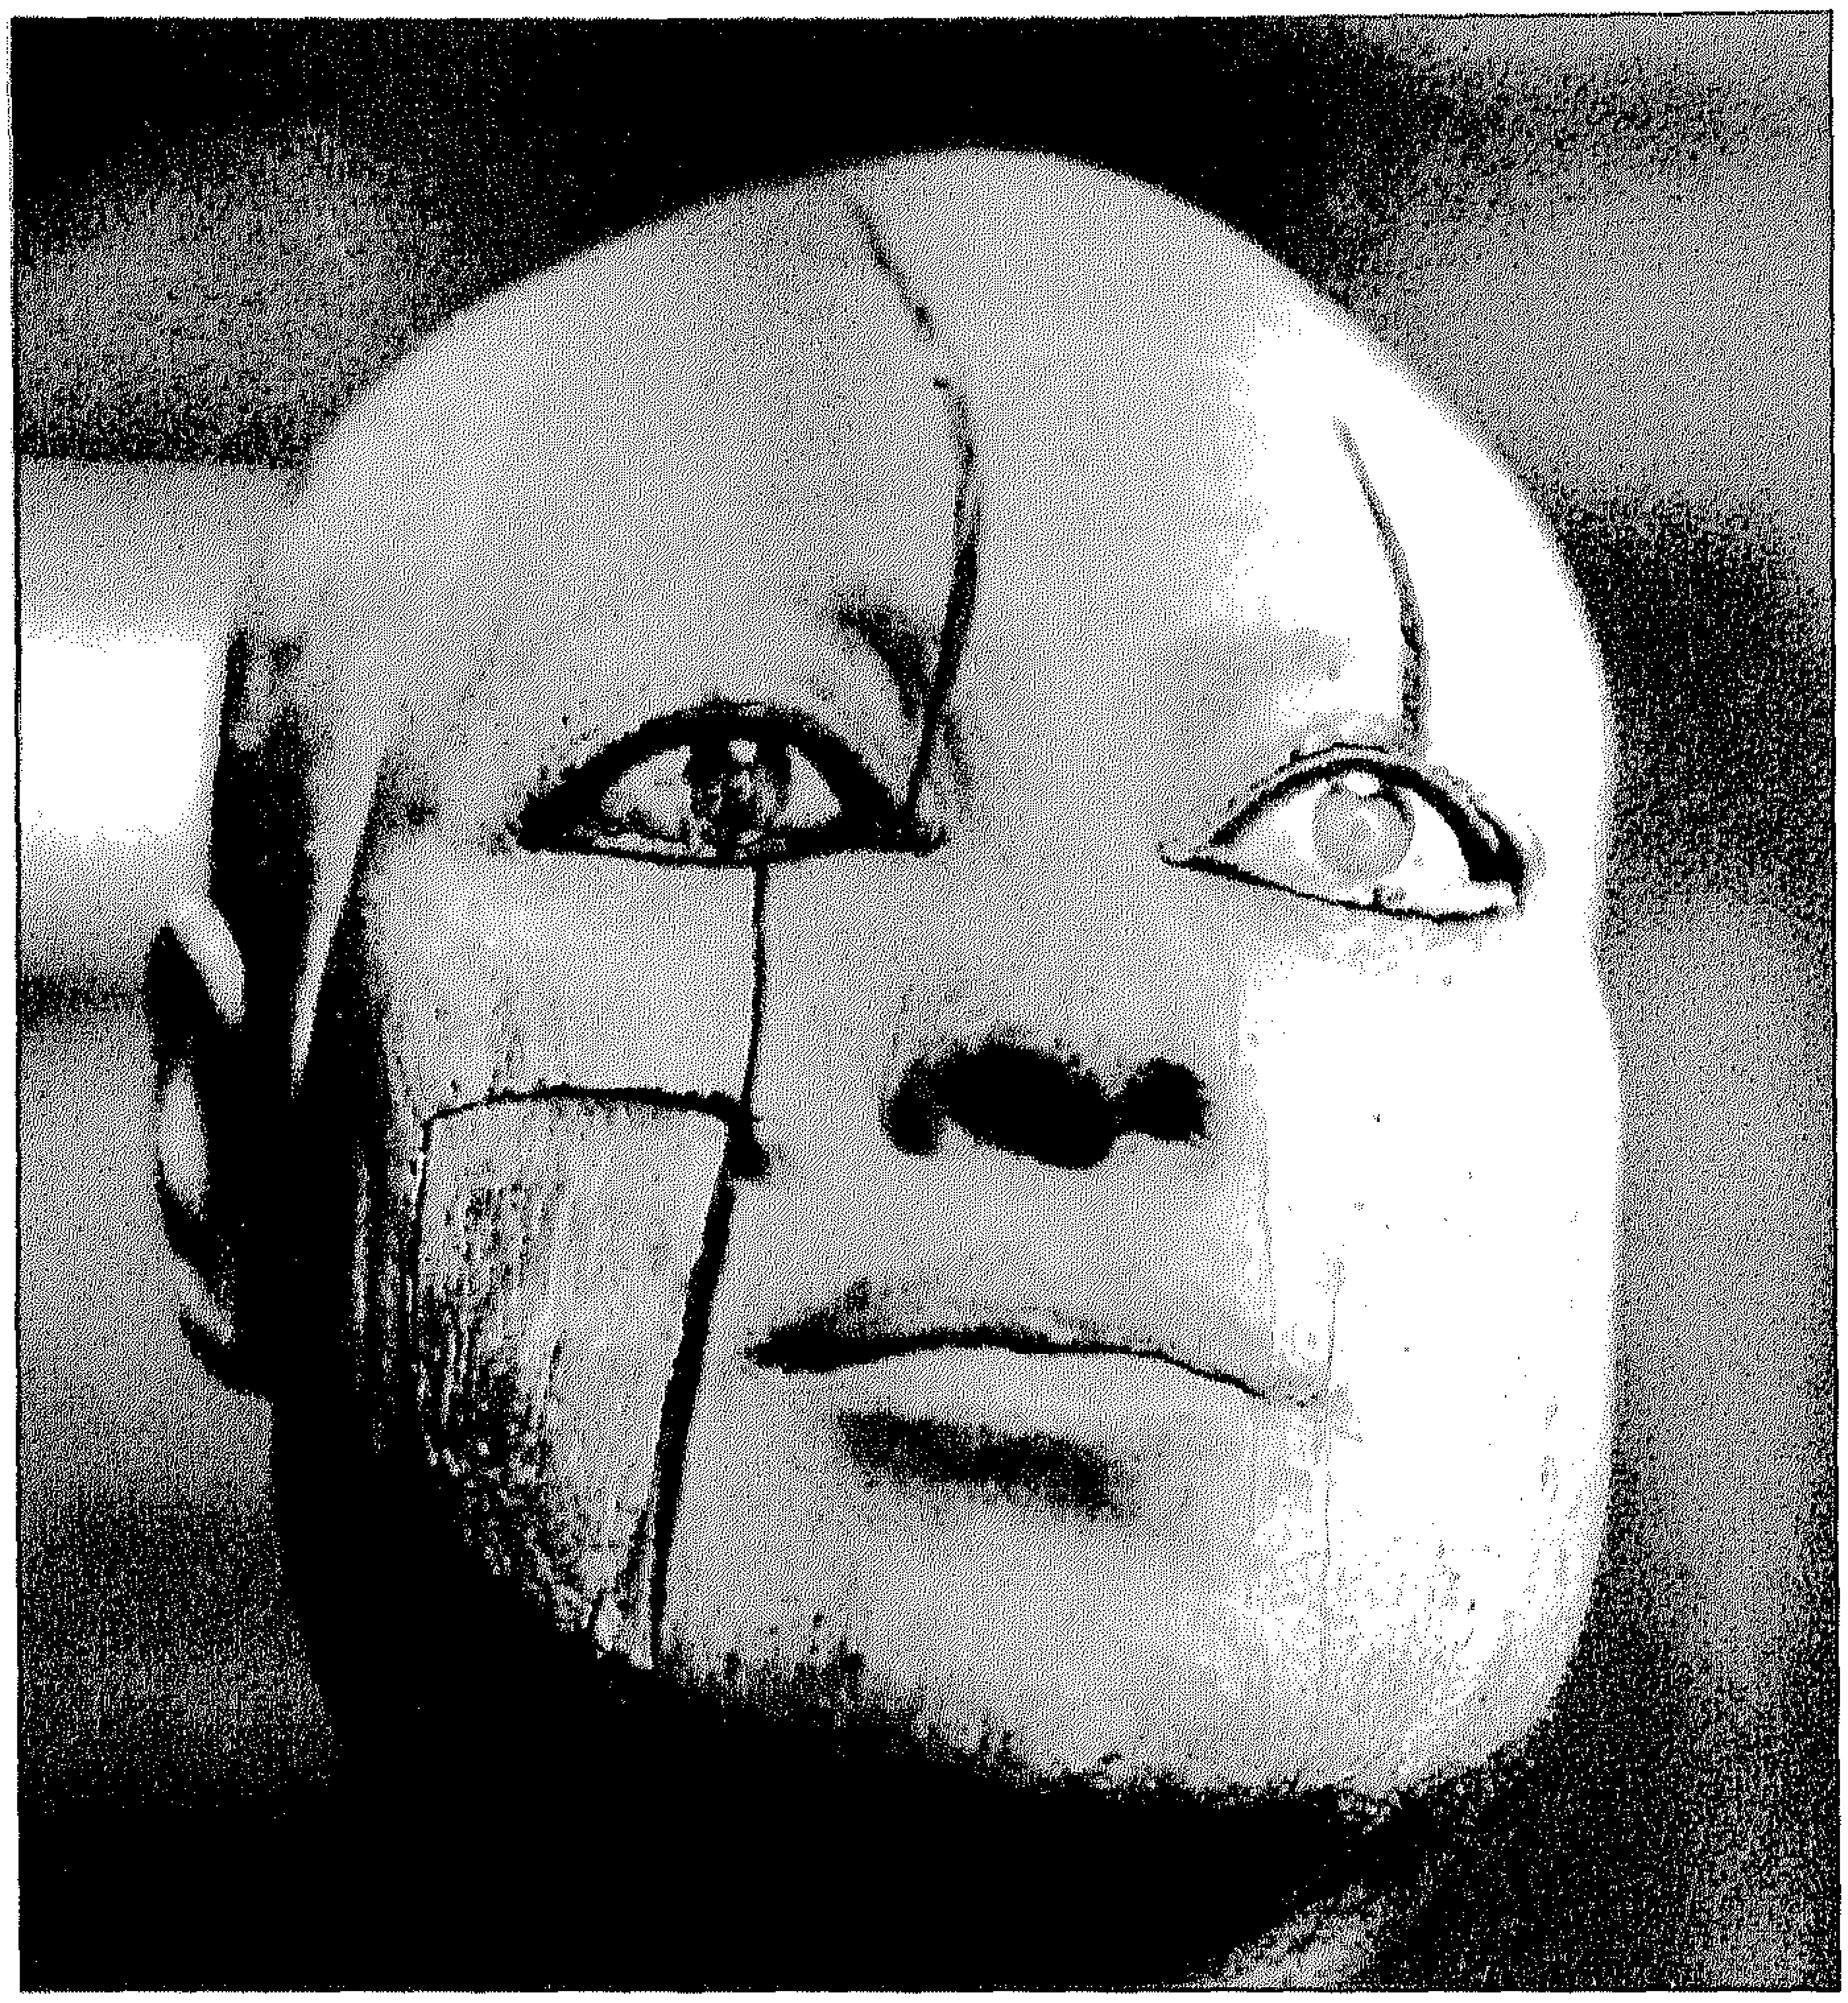
صورة رقم (١٥)

توضح حالة وجه تمثال «كاعبر» حيث يظهر واضحا الشرخ والأجزاء المنفصلة بجانب طبقات الصدأ التى توجد على الإطار المعدنى المحيط بتطعيم الأعين .

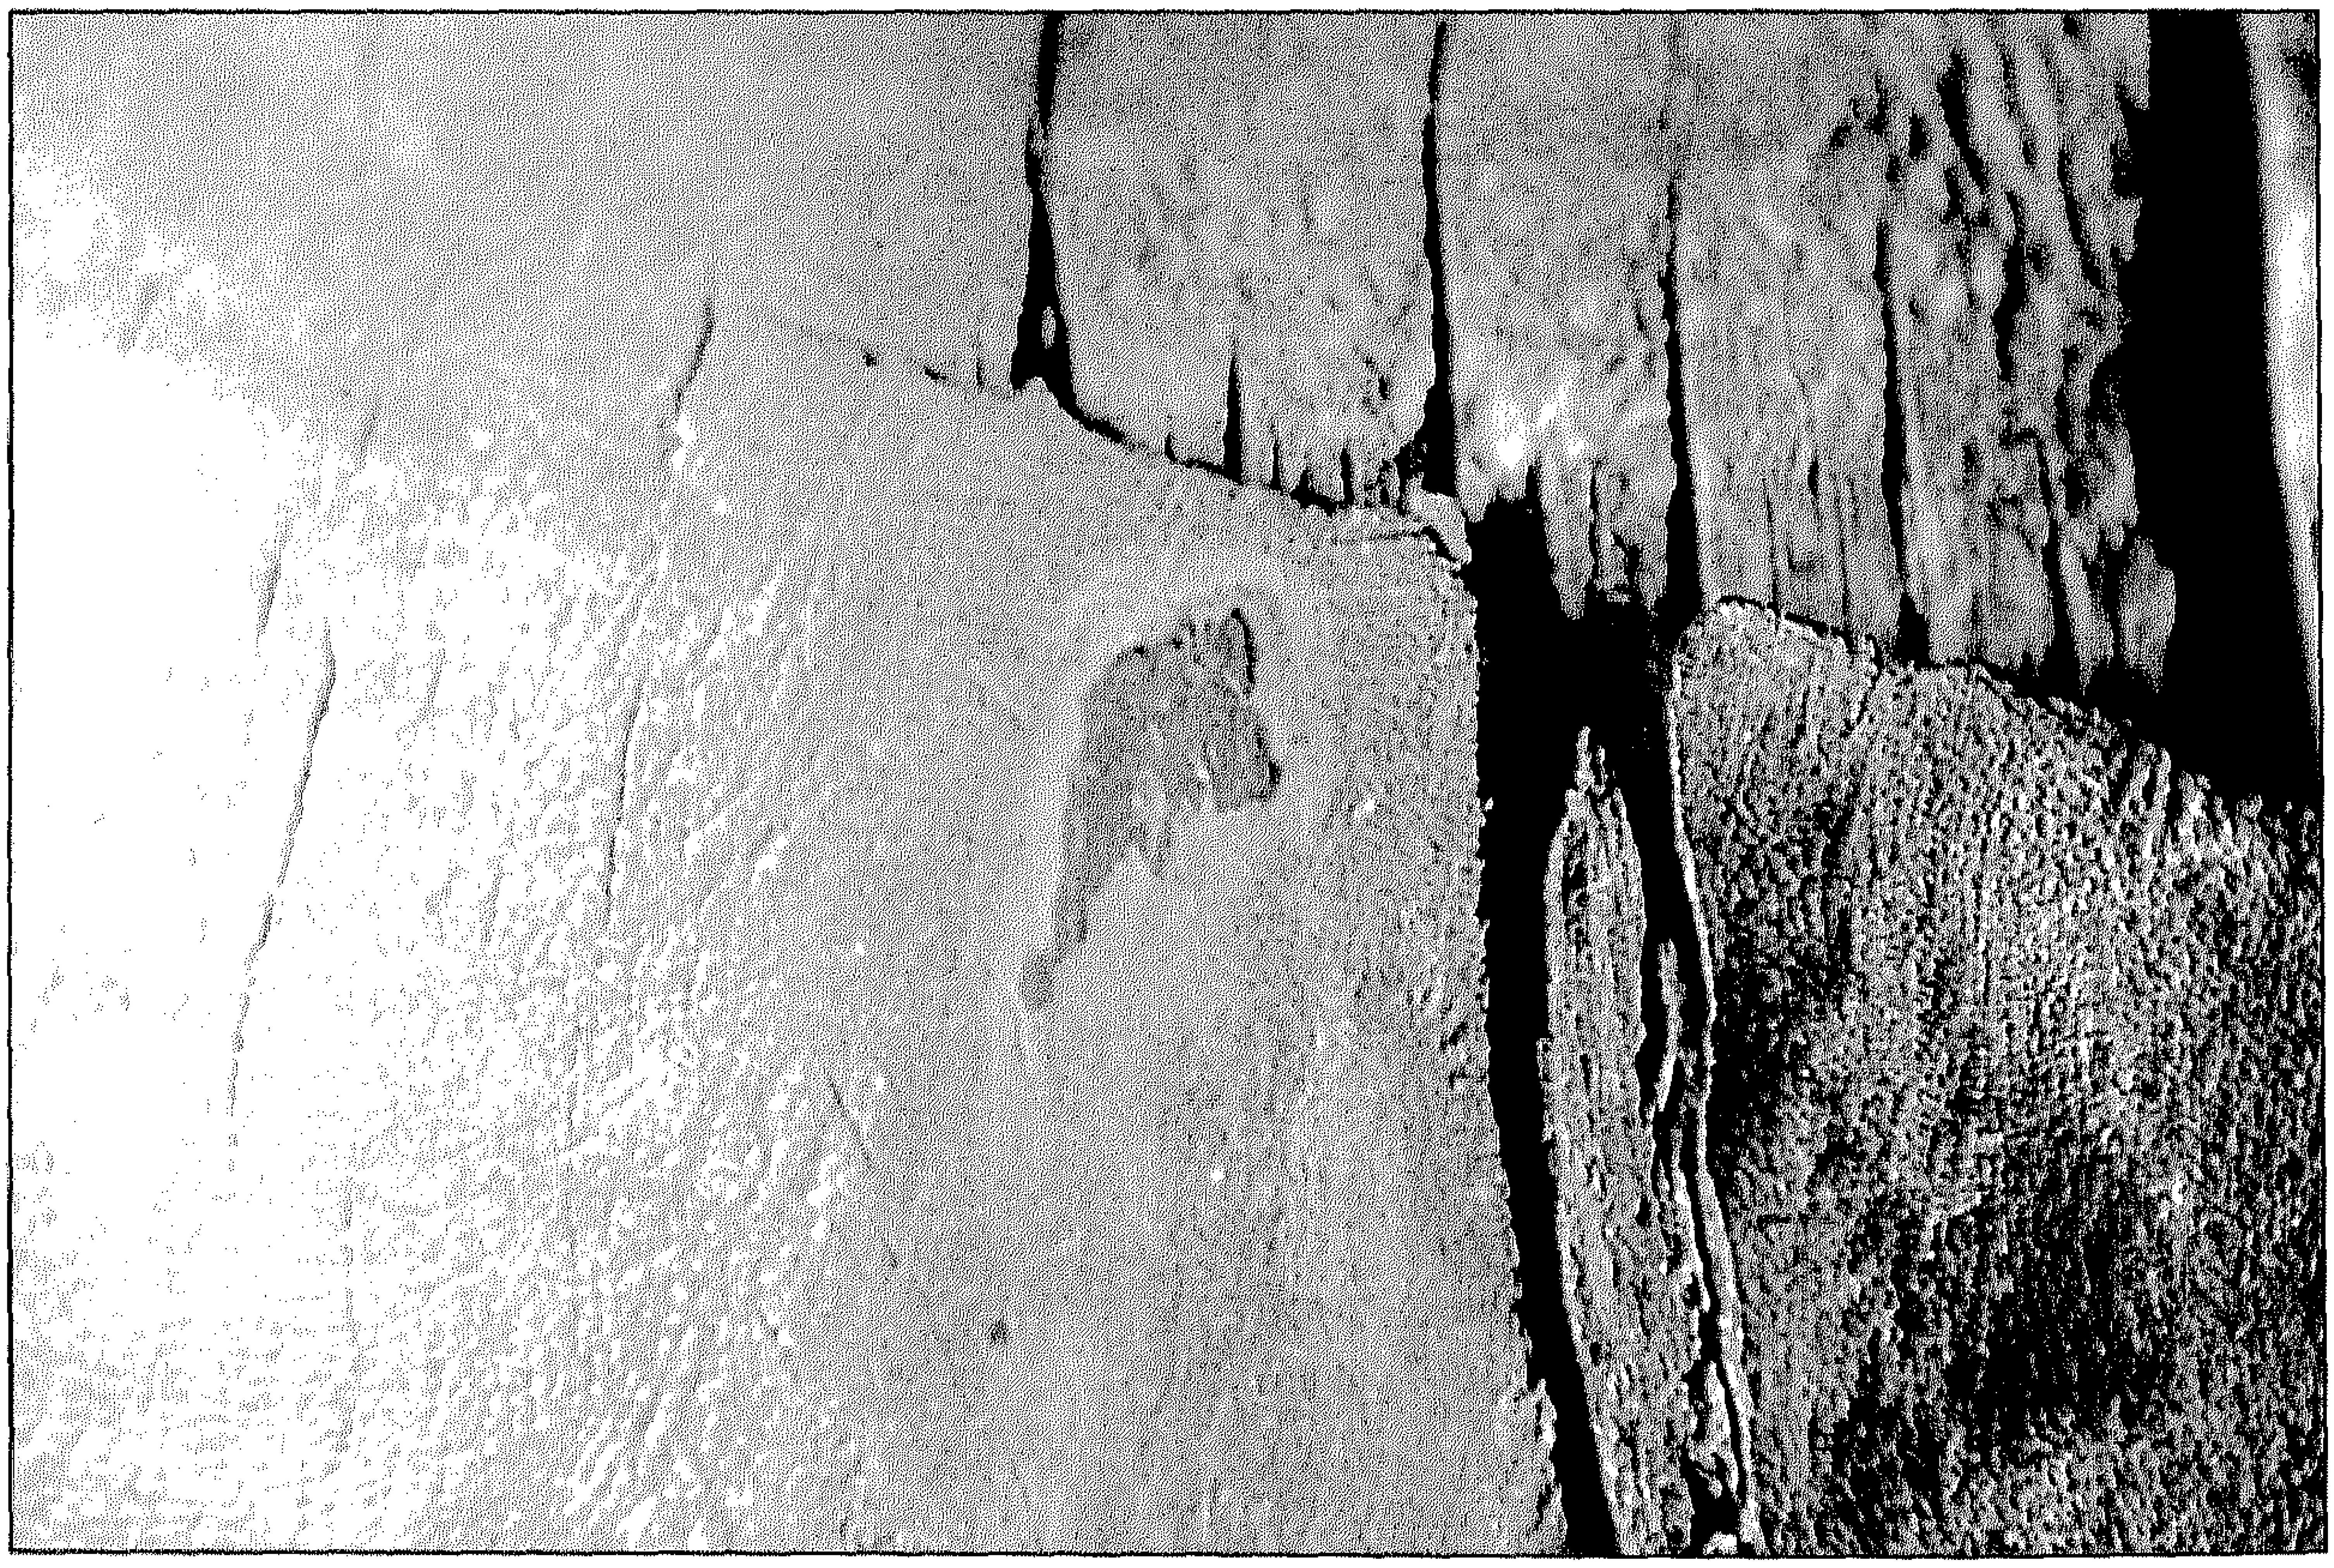
صورة رقم (١٦)

بقايا لون الجسم البنى المائل للبرتقالى على أرضية من الجسو والنسيج بأعلى الجانب الأيمن لظهر تمثال «كاعبر».

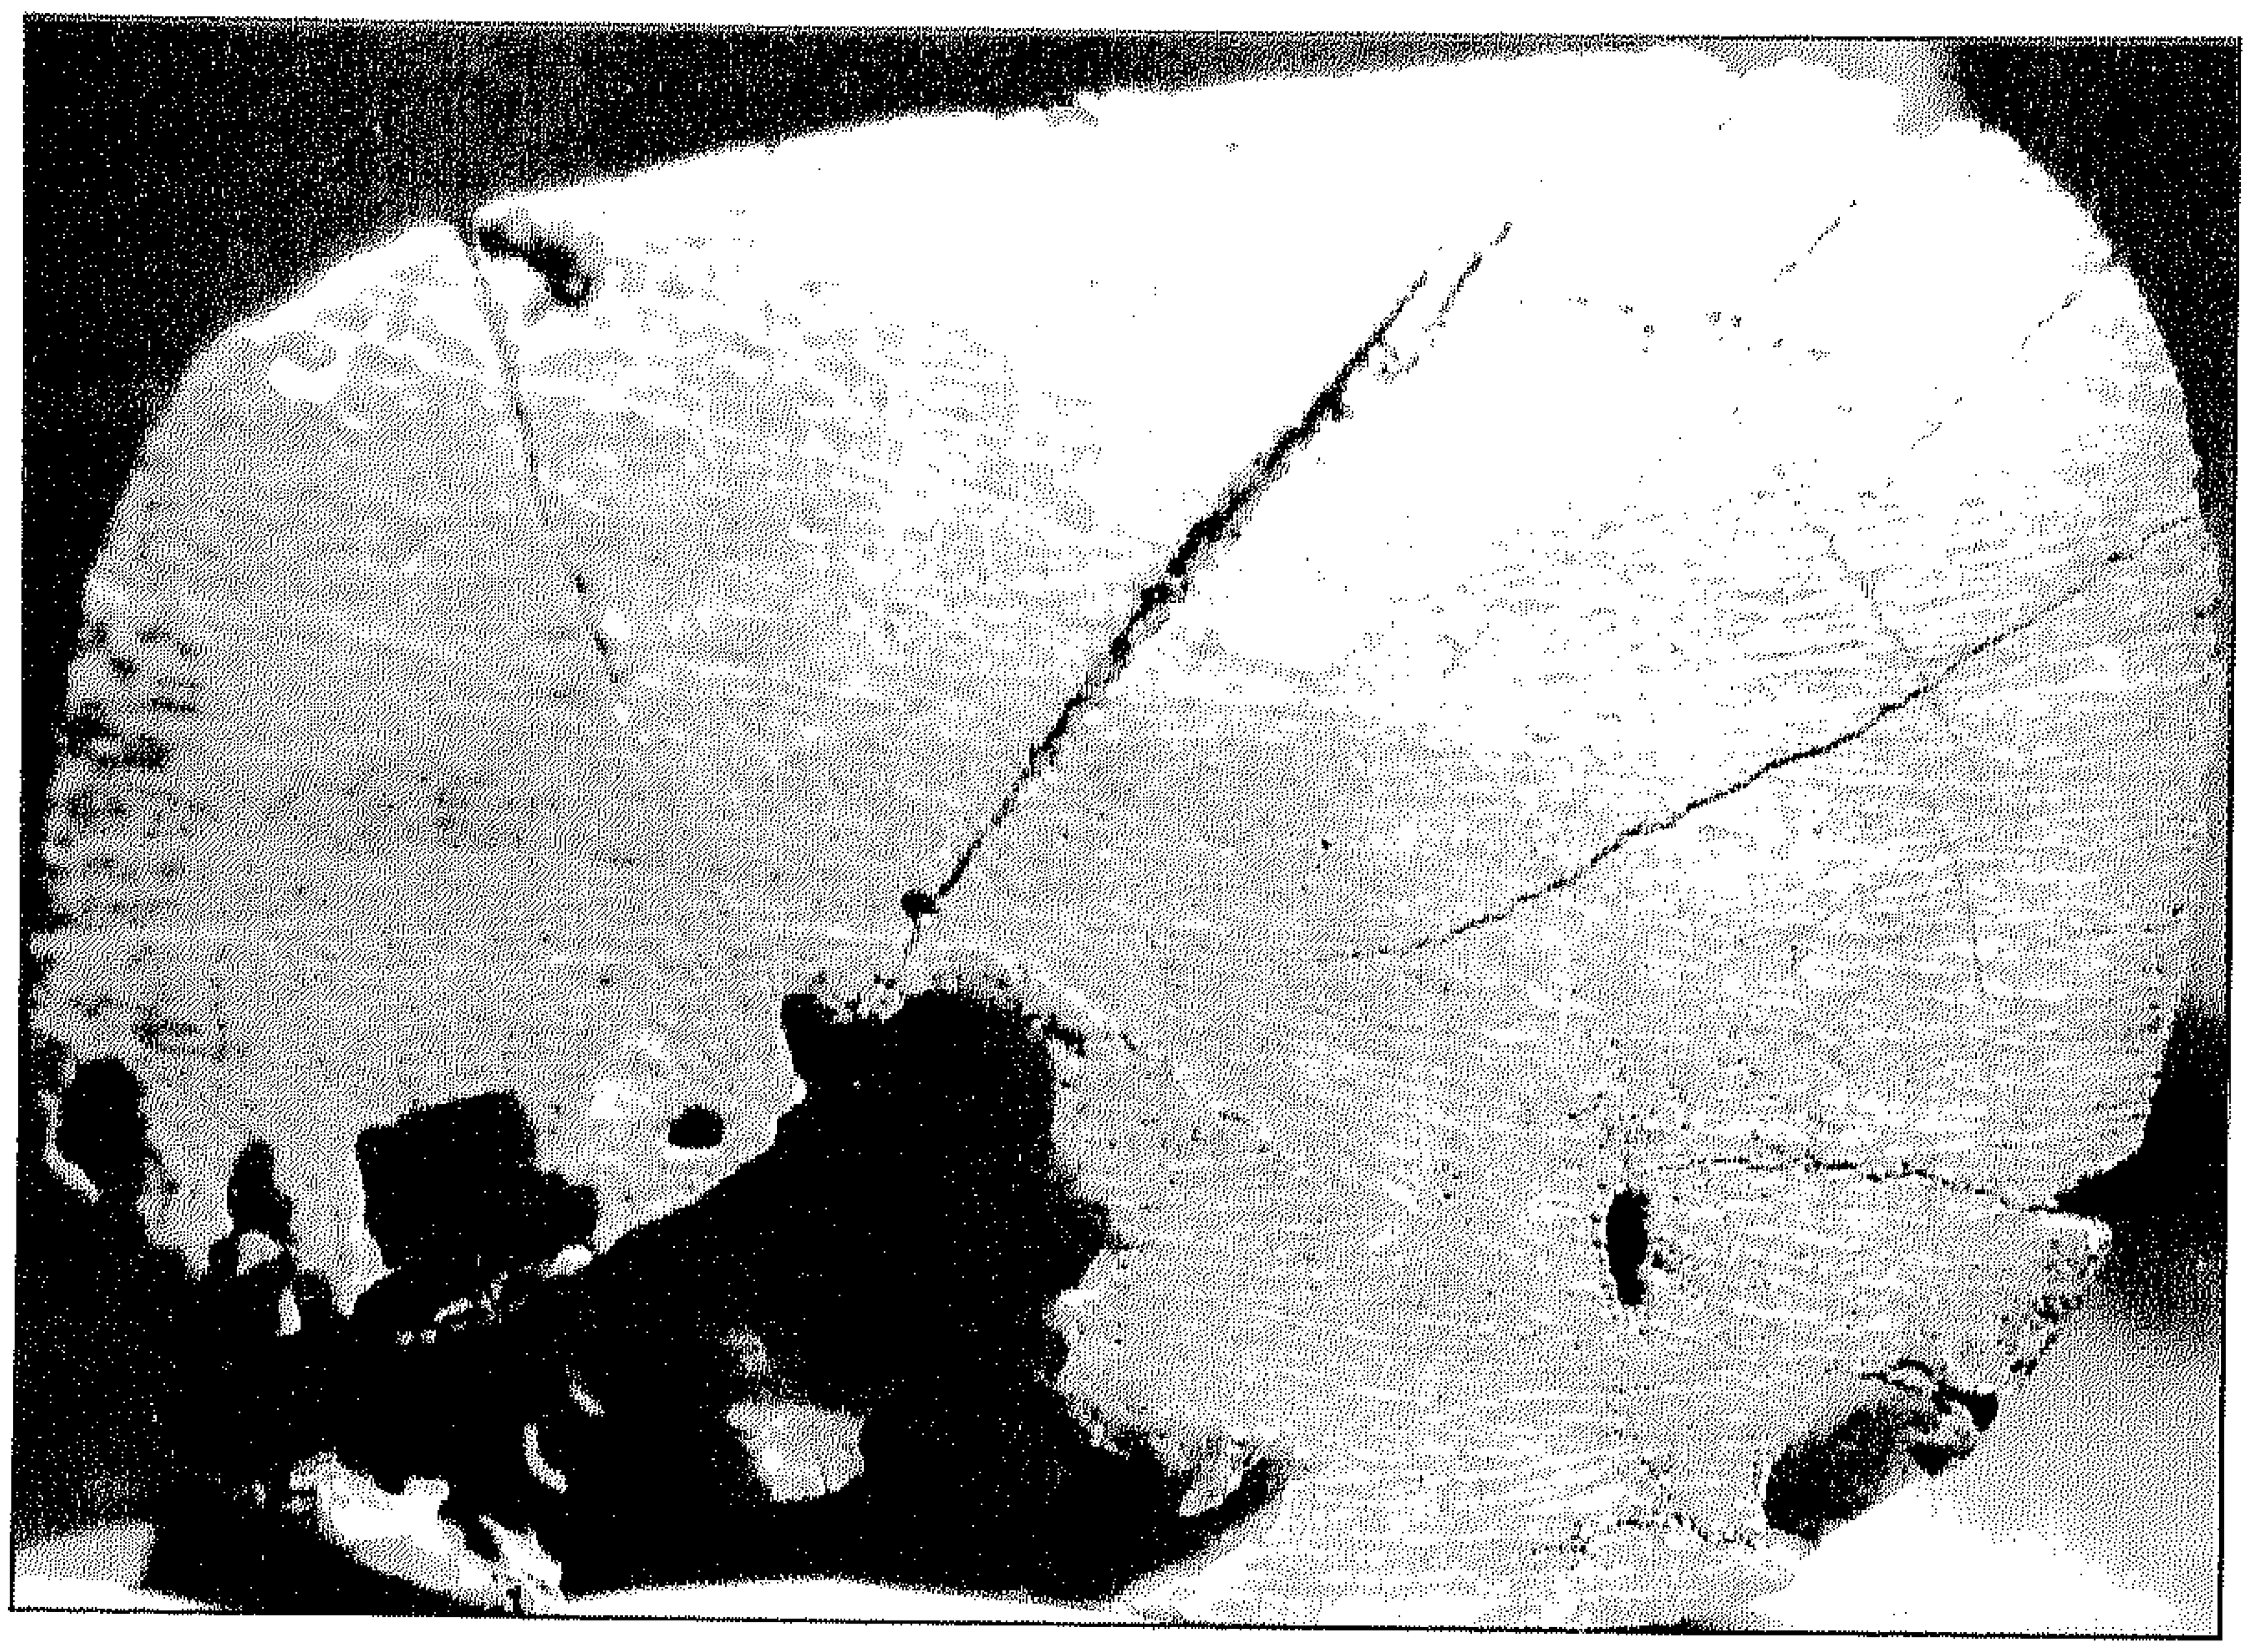
صورة رقم (٢٣)

القطاع العرضى المنشور بتمثال الشاب حيث يظهر واضحا آثار المنشار المستخدم ومدى تغلغل التآكل الحشرى بكتلة التمثال .
